## STABULATION LIBRE VACHES ALLAITANTES Couloir d'alimentation ouvert – Aire paillée

## STABULATION LIBRE VACHES ALLAITANTES STOCKAGE FOURRAGE **Aire paillée intégrale**

## STABULATION LIBRE DOUBLE VACHES ALLAITANTES

## STABULATION LIBRE VACHES ALLAITANTES

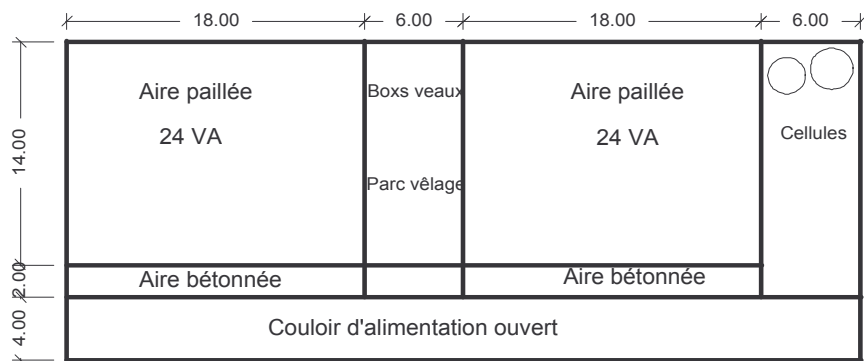
<b>SAU :</b>	175 ha
<b>Main d'œuvre :</b>	2 UTH
<b>Cheptel :</b>	130 vaches allaitantes charolaises
<b>Type de production :</b>	
<b>Alimentation :</b>	Ensilage d'herbe- maïs ensilage - foin
<b>Mécanisation de l'alimentation et du paillage :</b>	Dessileuse pailleuse trainée 3,5 m <sup>3</sup>
<b>Type de charpente :</b>	Métallique année 2005
<b>Pourquoi ce bâtiment ?</b>	Logement des vaches
<b>Amélioration souhaitable :</b>	Local technique à prévoir

- Cases de 24 vaches,
- Exposition du bâtiment,
- Caméra,
- Stockage céréales.

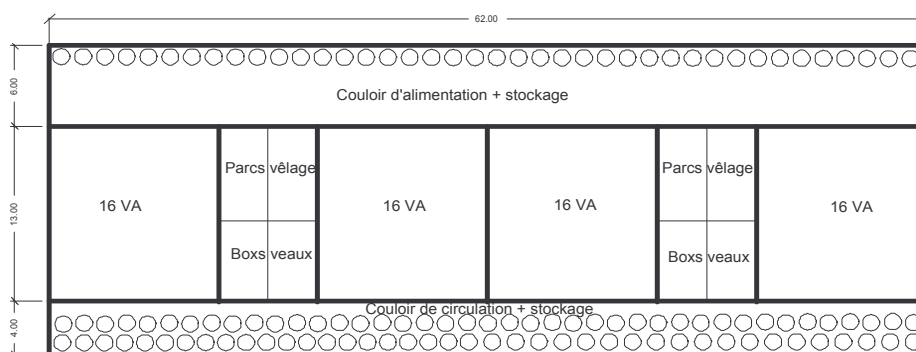
<b>SAU :</b>	213 ha
<b>Main d'œuvre :</b>	2 UTH + stagiaire
<b>Cheptel :</b>	125 vaches allaitantes charolaises inscrites
<b>Type de production :</b>	Reproducteurs
<b>Alimentation :</b>	Enrubannage, foin, paille
<b>Mécanisation de l'alimentation et du paillage :</b>	Dériveuse et pailleuse trainée 3,5 m <sup>3</sup>
<b>Type de charpente :</b>	Charpente métallique – réalisation 2007
<b>Pourquoi ce bâtiment ?</b>	Abandon anciens bâtiments pour gagner du temps
<b>Amélioration souhaitable :</b>	Local technique

- Auvent pour stockage des fourrages,
- Couloir de circulation derrière l'aire paillée.

- Bavettes sous les barrières,
- Barrières pour intervention,
- Ventilation des pignons,
- Caméra.

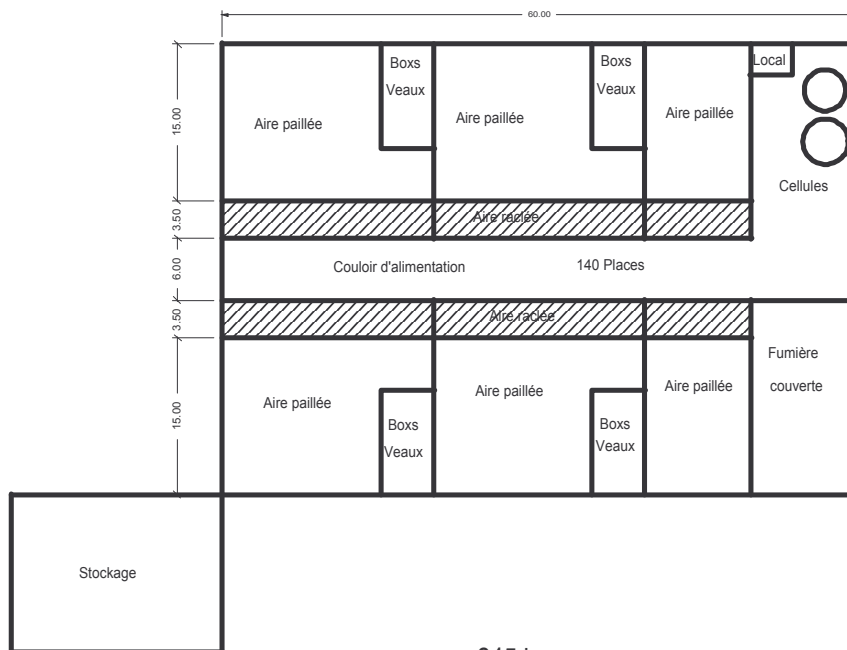
### Aire bétonnée raclée + aire paillée + fumière couverte

<b>SAU :</b>	245 ha
<b>Main d'œuvre :</b>	2 UTH
<b>Cheptel :</b>	140 vaches allaitantes charolaises, 140 brebis Broutards - Génisses
<b>Alimentation :</b>	Ensilage - foin
<b>Mécanisation de l'alimentation et du paillage :</b>	Dérouleuse, Dessileuse pailleuse 12 m <sup>3</sup>
<b>Type de charpente :</b>	Métallique année 2004
<b>Pourquoi ce bâtiment ?</b>	Relogement du troupeau suite à un incendie

- Aire raclée,
- Fumière couverte,
- Local technique,
- Stockage céréales.

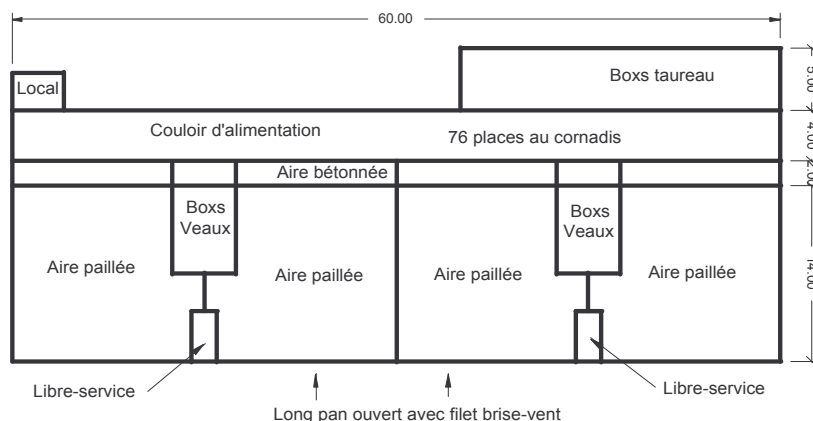
### Aire paillée avec libre service foin

Dériveuse pour l'enrubannage et libre service pour le foin - Pailleuse portée 2 m<sup>3</sup>

Métallique année 2004-2006

- Libre service à l'arrière de l'aire paillée,
- Local technique,
- Filet brise-vent sur rail,
- Box à taureau.

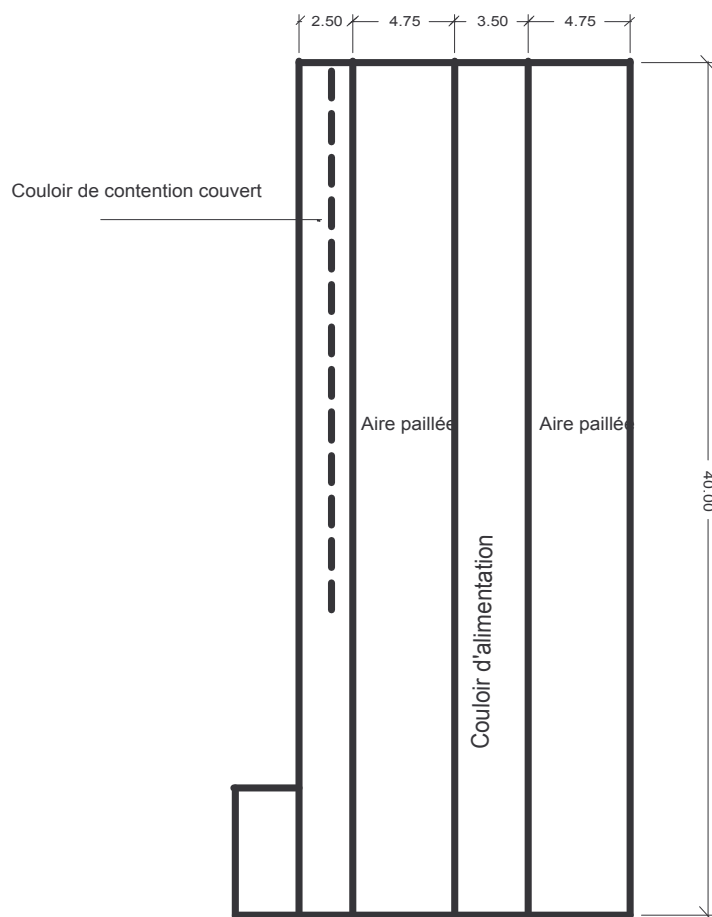
## BERGERIE

### Aire paillée et contention couverte

<b>SAU :</b>	93 ha
<b>Main d'œuvre :</b>	1,5 UTH
<b>Cheptel :</b>	200 brebis – 50 vaches allaitantes
<b>Type de production :</b>	Agneaux, broutards, génisses
<b>Alimentation :</b>	Foin majoritaire et enrubannage
<b>Mécanisation de l'alimentation et du paillage :</b>	Distribution de l'alimentation manuellement, Pailleuse portée
<b>Type de charpente :</b>	Bois année 1999
<b>Pourquoi ce bâtiment ?</b>	Abandon ancienne grange
<b>Amélioration souhaitable :</b>	Largeur aire paillée

- A VOIR** :
- Contention couverte,
  - Ambiance dans le bâtiment,
  - Aspect extérieur,
  - Bardage bois à couvre-joint.

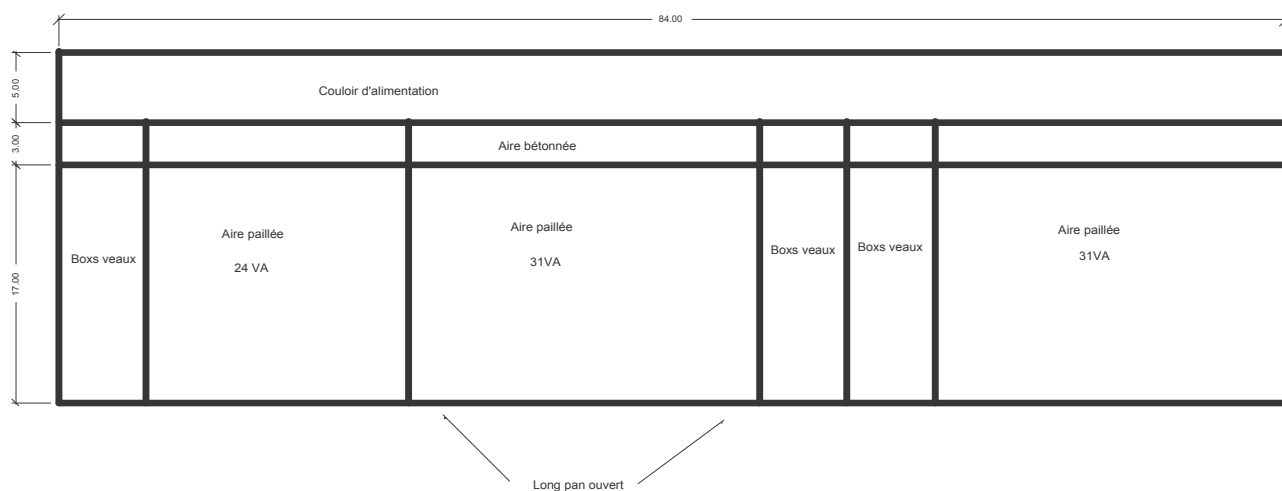
## STABULATION LIBRE VACHES ALLAITANTES

<b>SAU :</b>	177 ha
<b>Main d'œuvre :</b>	1,6 UTH
<b>Cheptel :</b>	100 vaches allaitantes limousines inscrites
<b>Type de production :</b>	Taurillons Engraissement des génisses et des réformes Quelques génisses pleines, reproducteurs
<b>Alimentation :</b>	Foin, ensilage d'herbe, maïs, ensilage, enrubannage
<b>Mécanisation de l'alimentation et du paillage :</b>	Bol mélangeur 12 m <sup>3</sup> Pailleuse portée
<b>Type de charpente :</b>	Bois année 2006
<b>Pourquoi ce bâtiment ?</b>	Suppression du plein-air pour améliorer les conditions de travail, augmenter les performances animales et améliorer la docilité des animaux

- Largeur de l'aire bétonnée,
- Alimentation des veaux,
- Bardage bois,
- Box à veaux.

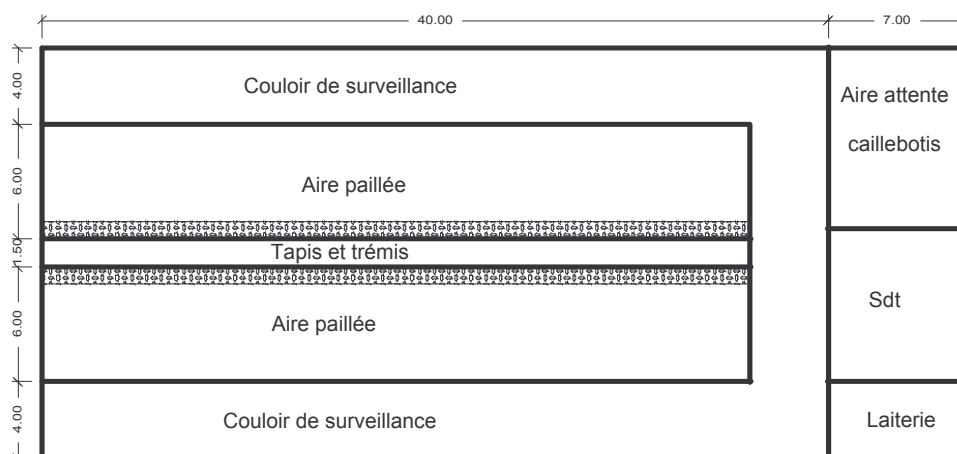
## CHEVRERIE ET SALLE DE TRAITE

- SAU :** 160 ha
- Main d'œuvre :** 1,5 UTH
- Cheptel :** 190 chèvres  
Lait, droits à produire 200 000 l
- Alimentation :** Paille, concentrés, maïs grain, luzerne
- Mécanisation de l'alimentation et du paillage :** Tapis + trémie automatiques, paillage manuel
- Type de charpente :** Bois année 2003
- Pourquoi ce bâtiment ?** Logement des chèvres
- Améliorations souhaitables :** Isolation, ventilation
- A VOIR :**
- Tapis et trémie automatiques,
  - Pas de couloir d'alimentation,
  - Couloir de surveillance,
  - Salle de traite 1 x 16 postes.
- AUTRES :**
- Caillebotis pour l'aire d'attente,
  - Chien électrique.
- ACCES :** Chemin Louroux-Hodement – Maillet

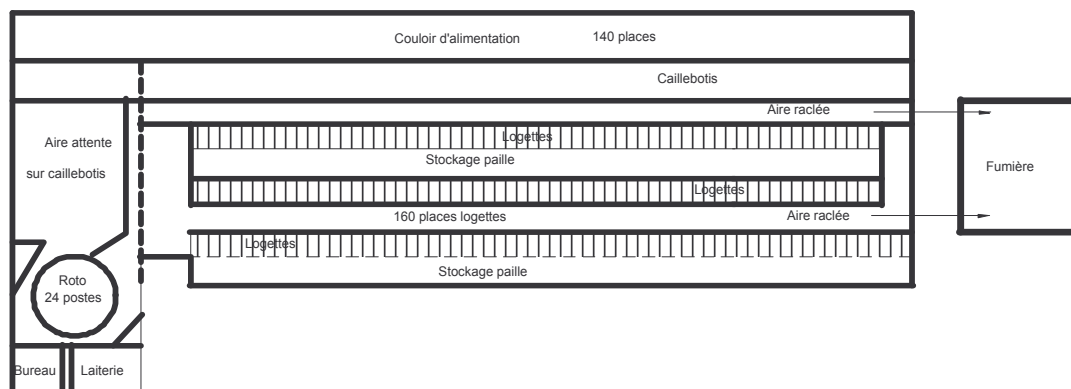
## STABULATION LIBRE VACHES LAITIÈRES **Caillebotis + logettes raclées**

<b>SAU :</b>	240 ha
<b>Main d'œuvre :</b>	3,4 UTH
<b>Cheptel :</b>	110 vaches laitières Lait, quotas : 700 000 l
<b>Alimentation :</b>	Mais ensilage – ensilage d'herbe
<b>Mécanisation de l'alimentation et du paillage :</b>	Mélangeuse à pales
<b>Type de charpente :</b>	Bois année 2004 -2005
<b>Pourquoi ce bâtiment ?</b>	Evolution du troupeau

- Salle de traite rotative 24 postes,
- Fosse sous caillebotis,
- Racleur hydraulique,
- Chien électrique.

- Porte filet brise-vent électrique,
- Cheminée de ventilation,
- Fumière avec dénivellation.
